Deel 3: Groenkwaliteitsplan

7 Groenkwaliteitsplan

Het kwaliteitsplan gaat in op de huidige en gewenste kwaliteit van het onderhoud van het openbaar groen binnen de bebouwde kom van de gemeente Noordenveld. Het kwaliteitsplan in deze groenvisie is als volgt opgebouwd, als eerste wordt de kwaliteit van de huidige situatie in beeld gebracht. Daarna volgt de analyse van de huidige kwaliteit gevolgd door een voorstel voor de gewenste kwaliteit.

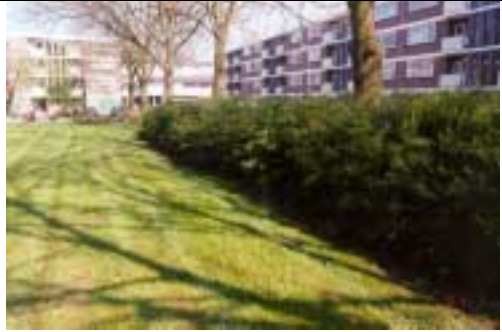
Zeer hoog	
Keurig verzorgde omgeving, perfect onderhouden, zeer schoon. Kwaliteit van het groen is zeer goed, er valt niets op aan te merken.	
Verzorgingsgraad:	
Verzorgingsgraad zeer hoog komt overeen met een plantvak dat net heel grondig is ontdaan van zwerfvuil en ongewenste kruiden. Er komt geen zwerfvuil en ongewenste kruiden voor.	 
Technische staat:	
Alle beplantingsvakken voldoen aan het eindbeeld of een jeugdfase daarvan. Er is heel weinig schade aan beplanting en de schade is incidenteel. Heel incidenteel zijn er kleine niet beplante plekken in de vakken. De vitaliteit van de beplanting is goed. Inboet is in dezelfde maat en soort als de bestaande beplanting en doet geen afbreuk aan het beeld. De bomen zijn vitaal en er is geen snoei achterstand.

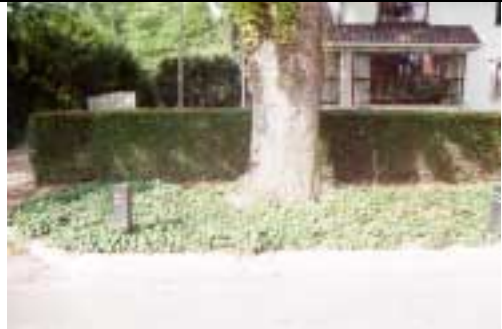
Hoog	
Goed verzorgde en onderhouden omgeving, schoon. Weinig zwerfvuil of onkruid. Er zijn maar weinig of incidentele op- en aanmerkingen te maken.

Verzorgingsgraad	
Verzorgingsgraad van het kwaliteitsniveau hoog staat voor een plantvak dat grondig is ontdaan van zwerfvuil en ongewenste kruiden. Er is vrijwel geen zwerfvuil en onkruidgroei aanwezig.	 
Technische staat	
De technische staat is goed, er valt nauwelijks iets op aan te merken. Enkele delen voldoen niet aan het eindbeeld of een jeugdfase daarvan. Enkele plekken komt schade aan beplanting voor en is enige uitval in beplanting. De vitaliteit is over het algemeen goed. Eventuele inboet doet geen afbreuk aan beeld en uitstraling, afmeting en soort is hetzelfde als bestaande beplanting. De bomen zijn vitaal met een goede kroon, enkele bomen lichte schade zoals te zware takken, zuigers etc.

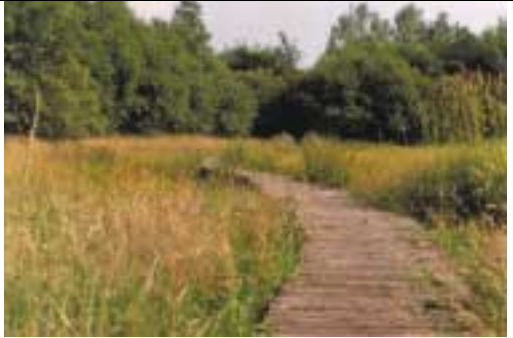
Zeer hoog	
Natuurterreinen waarvan de natuurlijke ontwikkeling en de gewenste begroeiingseenheden al van oorsprong aanwezig zijn. De kringloopprocessen kunnen ongestoord plaatsvinden. Het menselijke ingrijpen past binnen de natuurlijke ontwikkeling van de beplanting. In de inrichting zijn de voorwaarden geschapen zodat natuurlijke ontwikkelingen volledig benut worden.

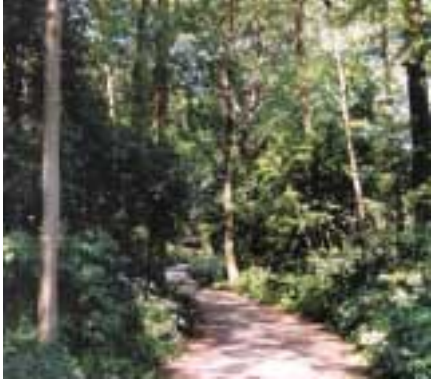
Hoog	
Beplanting met uitsluitend inheemse soorten. Variatie in soorten, leeftijdsopbouw en structuur (kruiden, struweel en boomvormers) is duidelijk aanwezig. Minder dan 20% storingsvegetatie aanwezig. De overgang van de natuurlijke beplanting naar het cultureel groen binnen de stedelijke zone gaat geleidelijk en past binnen het ruimtelijk beeld.

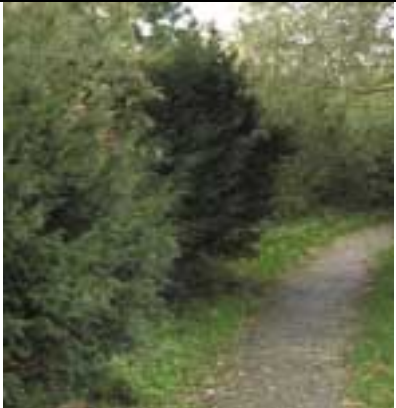
Basis	
Beplanting bestaande uit een hoog percentage inheemse soorten. Variatie in soorten, leeftijdsopbouw en structuur is enigszins aanwezig. Tussen de 20 en 40% explosief groeiende, dominerende kruiden aanwezig. De uitstraling van het gebied komt redelijk natuurlijk over. De overgang van de natuurlijke beplanting naar het cultureel groen binnen de stedelijke zone gaat abrupt en komt enigszins storend over.

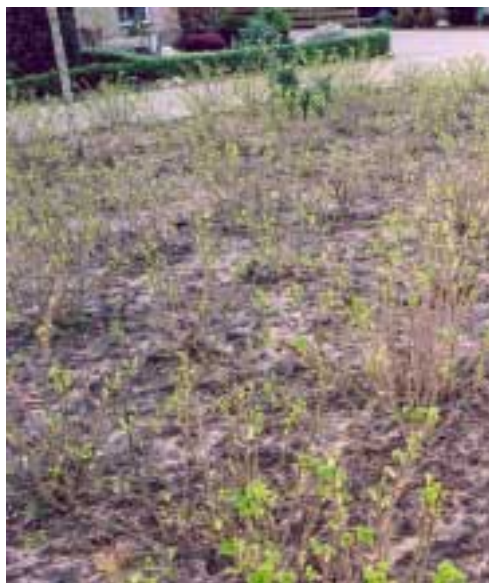
De verzorging van de beplanting is over het algemeen goed. Op enkele plekken komen plantvakken voor met veel onkruid groei. Heesterbeplanting in nieuwe wijken is overwegend goed schoon, daarentegen is de beplanting in oudere wijken vaak vuiler. De beplanting en gazons zijn overwegend vrij van zwerfvuil. Verschillende grote plantvakken met wat grovere beplantingstypen zijn veelal erg vervuild met ongewenste kruiden, dit heeft vaak tot gevolg dat er ook zwerfvuil in blijft liggen. Er is een verband te zien dat over het algemeen de technisch lage beplanting ook laag scoort voor de verzorgingsgraad.

Schone plantvakken

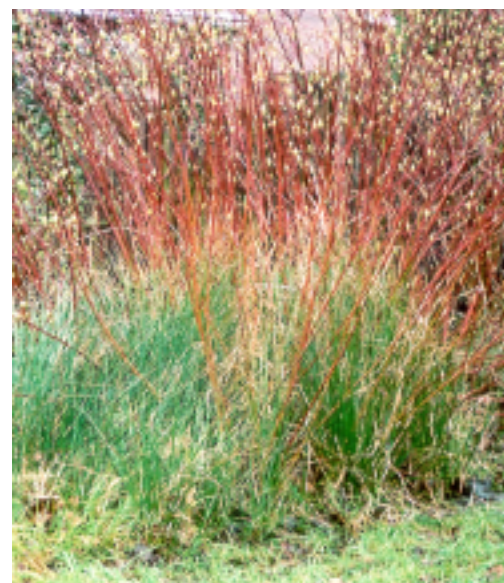
Vervuilde plantvakken

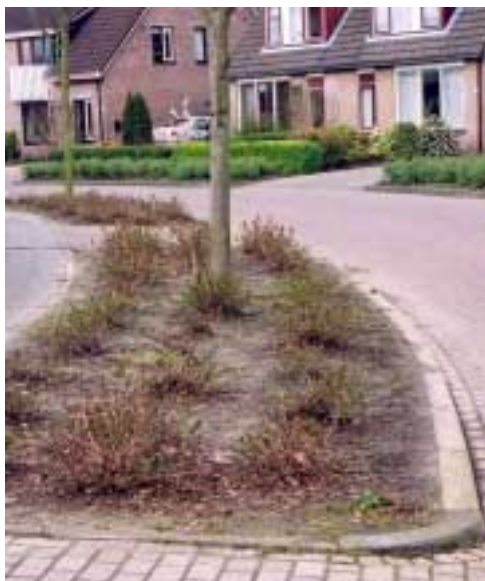
De kwaliteit van het groen in de kleine dorpen is voornamelijk basis, veelal betreft het groen hier bermen en bomen. Deze beplanting past uitstekend in de landelijke dorpen. Opvallend is dat een aantal bomen grote snoeiwonden heeft van een recente snoeironde. De technische staat van beplanting is in oudere wijken vaak technisch laag tot basis, dit wordt grotendeels veroorzaakt door gaten in de beplanting. Veel heesters hebben snoeiachterstanden in de vorm van opknippen van randen en verdringing van de planten onderling (o.a. in Roden en Norg). In nieuwere wijken is de technische staat van beplanting voornamelijk basis tot hoog. In deze wijken is de beplanting ook vrij jong en in de oudere wijken is de leeftijd hoger.

Geen achterstanden

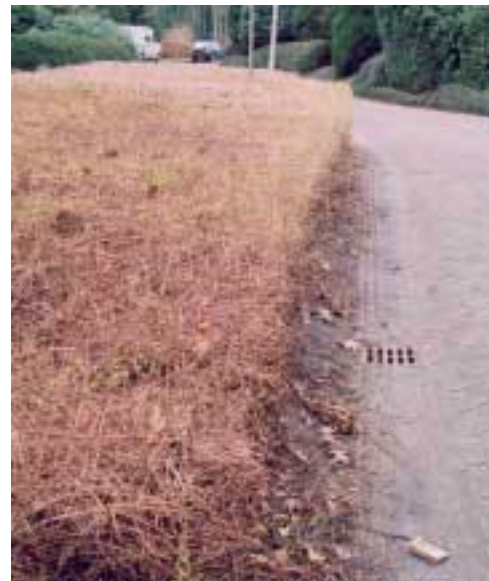
Snoeiachterstanden

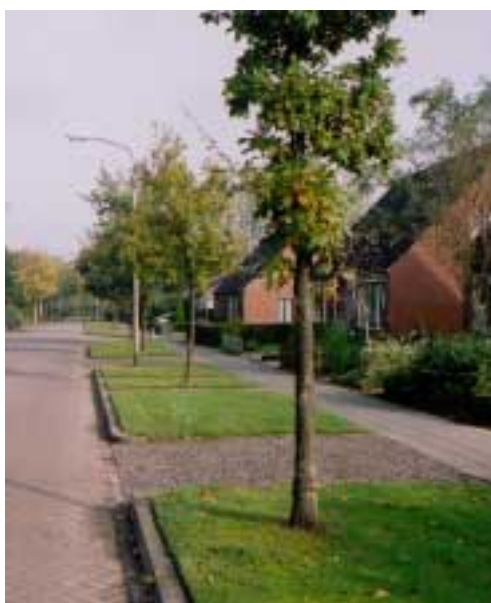
Het gras is op de meeste plaatsen kort gemaaid. In een aantal dorpen is veel schade aan de bermen en gazons door onder andere bouwactiviteiten en rijsporen (Nietap). Op enkele plekken komen in gazons en bermen veel storende kruiden voor als pitrus (Roden en Nietap).

Kort gemaaid gras, keurig beeld

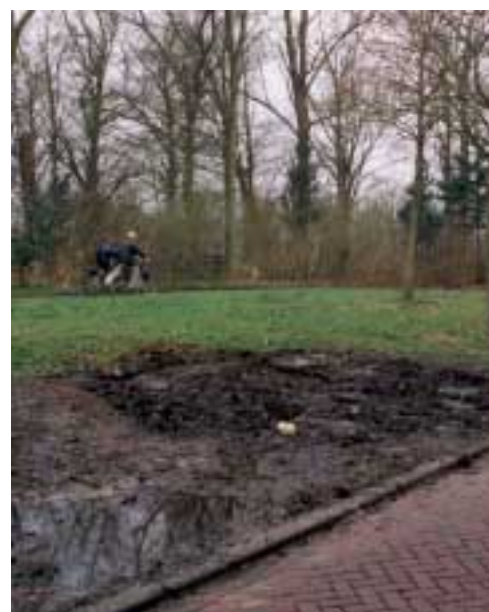
Veel schade aan gazons

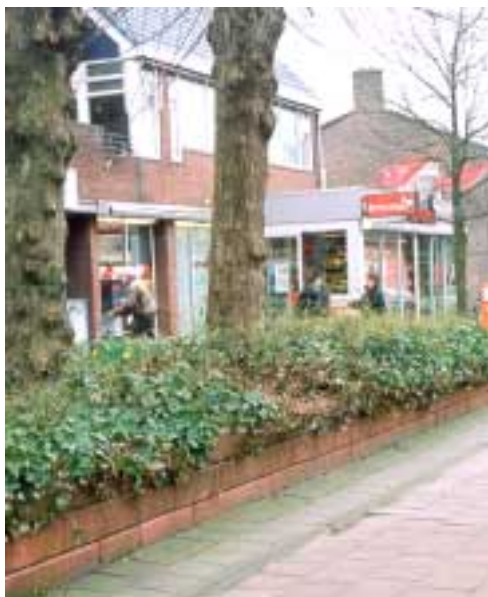
De beplanting in het centrum van Roden is technisch laag. De vakken zijn onvolledig, en de heesters zijn veelal door de hoge leeftijd aan vervanging toe.

Grote gaten in de beplanting

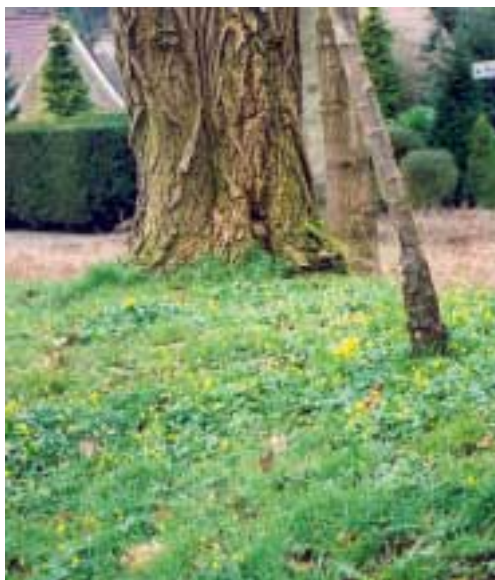
Een aantal natuurlijke zones in de woonwijken hebben te weinig ruimte of zijn voorzien van storende planten (bv. braam) en opschietende opslag van snelgroeiende soorten. Veelal oudere houtwallen en singels hebben door de volgroeide bomen en de kruidenlaag een hoge kwaliteit. Deze houtwallen hebben veelal geen last van storende planten.

Speenkruid op een houtwal

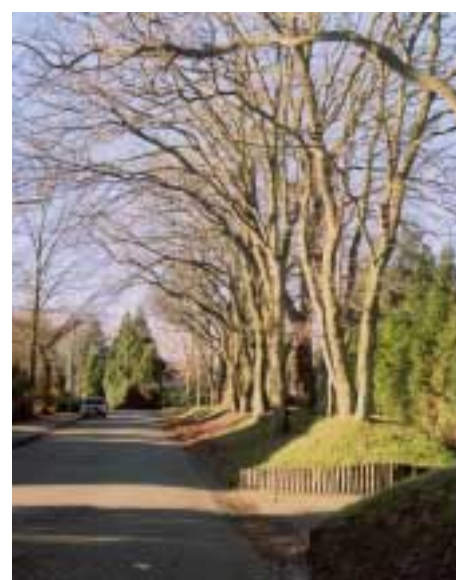
Bomenrij uitgegroeid

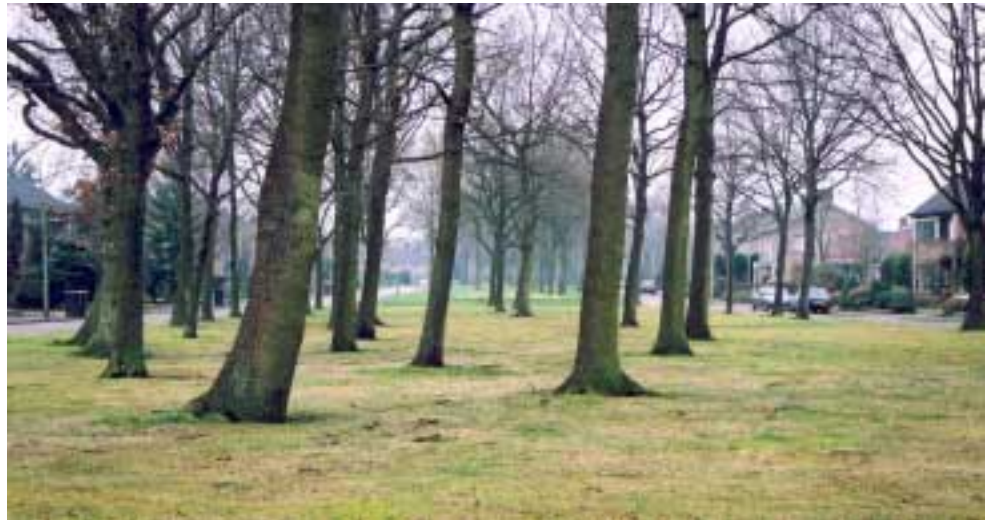
- De grotere gazons met bomen (brinken-nieuwe-stijl) zien er veelal netjes en verzorgd uit. Deze ruimten met gras en bomen zijn overwegend groot en ruimtelijk. Door hetzelfde onderhoud lijken deze ruimten erg op elkaar waardoor een eentonig beeld ontstaat.

Weinig variatie in onderhoud

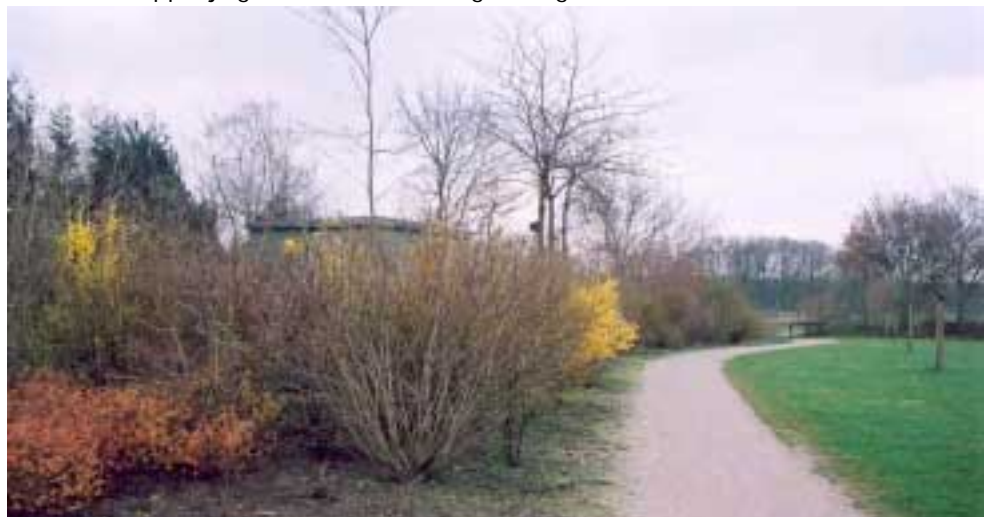
- Overgangen in onderhoud naar buitengebied zijn soms te abrupt. Het komt voor dat de dorpsranden zeer netjes worden onderhouden en daardoor erg cultureel ogen. Het landschappelijk groen van het buitengebied grenst hier direct aan.

Overgang tussen buitengebied en bebouwde kom te sterk

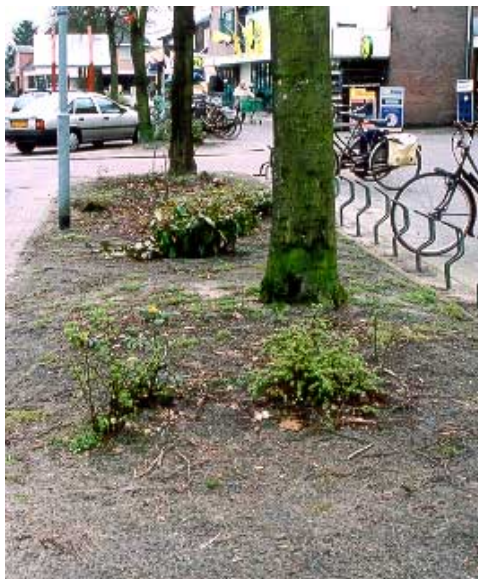
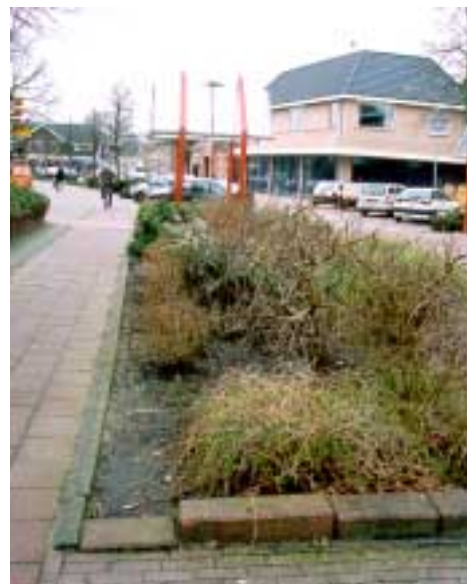
- Centrum van Roden is zowel technisch en verzorgend laag tot basis. De beplanting bevat veel gaten (ontbrekende planten) en is veelal door de hoge leeftijd aan vervanging toe. Door deze lage kwaliteit van de beplanting oogt het centrum niet als een visite kaartje van de gemeente.
